El Diposit o Cine Cervantes

Ubicado en la calle Cendra número 16, en la confluencia con la calle Ramón y Cajal. Referencia catastral: 2801502YJ1120B

20

GRADO
PROTECCIÓN:
1

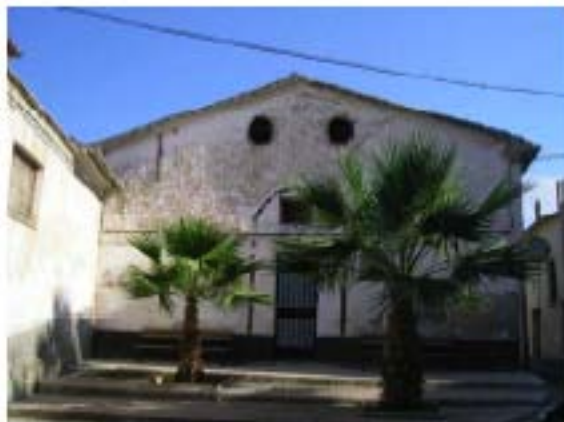
1.- VISTA EXTERIOR DEL TEATRO CERVANTES

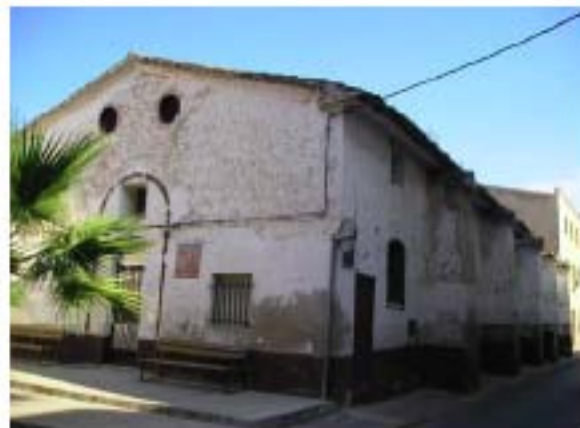
Edificio de planta rectangular con 6 crujías, con unas dimensiones de 10m de ancho por 30m de largo, donde los arcos formeros están reforzados con contrafuertes por el exterior del edificio. La cubierta es de madera a dos aguas con teja árabe.

El edificio está construido por muros de mampostería de piedra, cubierto con un revestimiento continuo de color blanco, con un zócalo marrón pintado. Los contrafuertes también son de los mismos materiales. La carpintería y el mobiliario original son de madera, así como las barandillas y el suelo de los palcos laterales. La cubierta con teja árabe está realizada con calizo y yeso.

2.- CONTRAFUERTES (MURO LATERAL)
